RAPPORT D'ENQUÊTE MARITIME
M05W0111

**PERTE DE PROPULSION, HEURT D'EMBARCATIONS DE
PLAISANCE AMARRÉES À QUAI ET ÉCHOUEMENT**

DU TRAVERSIER ROULIER À PASSAGERS
QUEEN OF OAK BAY

DANS LA BAIE HORSESHOE (COLOMBIE-BRITANNIQUE)
LE 30 JUIN 2005

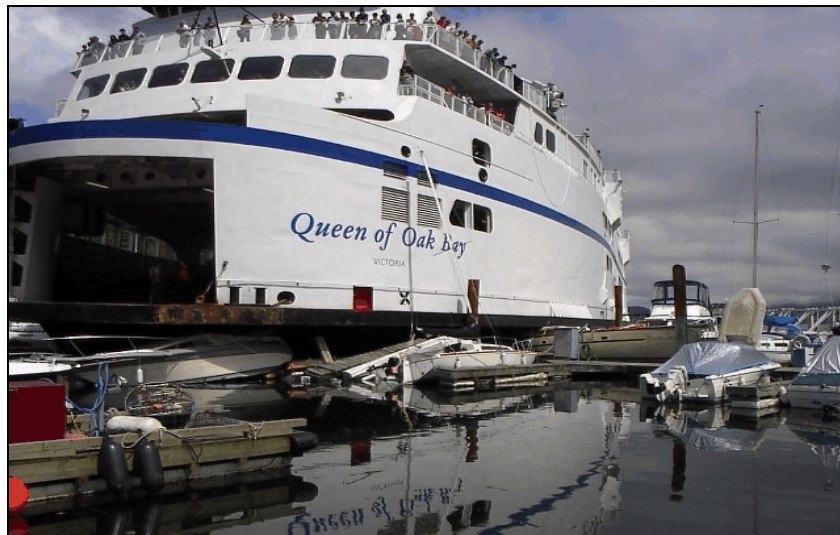
Photo 1. Le *Queen of Oak Bay* échoué à la marina Sewell

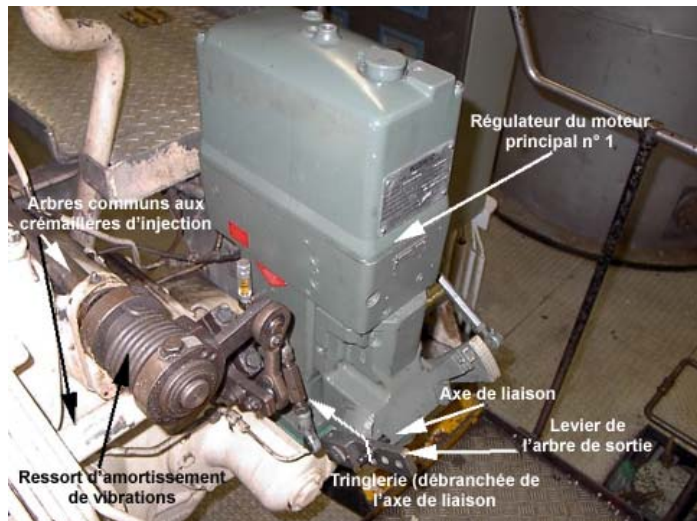
Un écrou à créneaux de l'axe de liaison qui sert à raccorder le levier de l'arbre de sortie du régulateur du moteur principal n° 1 à la tringlerie de commande a été trouvé sur les tôles de varangue sous le régulateur. La tringlerie n'était plus raccordée à l'axe de liaison du levier de l'arbre de sortie, de sorte que le régulateur s'était débranché de la tringlerie contrôlant les crémaillères d'injection du moteur. (Voir Photo 4.)

Aucun fragment de la goupille de verrouillage n'a été trouvé à proximité de l'écrou. Aucun fragment n'a non plus été trouvé dans le trou alésé de l'axe de liaison ou de l'écrou.

L'orientation de l'axe de liaison en place ne respectait pas les indications des dessins du fabricant selon lesquels l'axe de liaison devait être disposé tête du côté de la bielle, avec l'écrou du côté extérieur du levier de l'arbre de sortie. Rien n'indique que cette orientation de l'axe de liaison ait entraîné un effet ou une condition néfaste.

L'axe de liaison était conçu pour s'insérer dans son trou alésé dans le levier de sortie. L'usure avait créé un jeu excessif entre l'axe de liaison et le trou alésé.

Photo 4. Régulateur du moteur n° 1 et tringlerie débranchée des crémaillères d'injection

Le carénage de mi-vie du *Queen of Oak Bay* avait été terminé le 8 juin 2005. Moins d'un mois plus tard, l'écrou s'est desserré et est tombé. Pour que cela se produise, il faut soit que la goupille de verrouillage servant à retenir l'écrou n'ait pas été posée, soit qu'elle ait été posée incorrectement.
